LABORATORIO NACIONAL  
DE MATERIALES Y MODELOS ESTRUCTURALES

De acuerdo con las potestades que le confiere la Ley N° 8114 y su modificación mediante la Ley N° 8603 al LanammeUCR para la fiscalización de proyectos viales, se procedió a elaborar el informe preliminar de auditoría técnica externa **LM-INF-IC-D-0010B-2020** titulado "Desempeño de la estructura de pavimento y seguridad vial del proyecto Construcción de Paso a desnivel en intersección Garantías Sociales, Ruta Nacional No. 39"

Informe en versión preliminar LM-INF-IC-D-0010-B-2020

*Licitación Pública Internacional No. 2013LI-000011-0DE00*

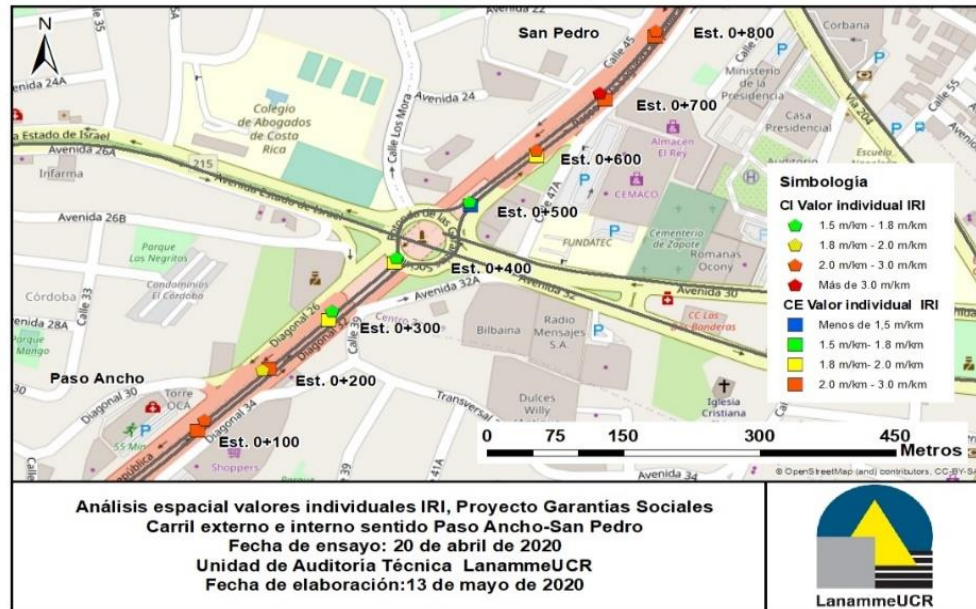
Figura 10. Análisis espacial valores individuales de IRI en el sentido Paso Ancho-San Pedro, tronco inferior del proyecto Construcción de un paso a desnivel en la Intersección de Garantías Sociales, Ruta Nacional No, 39. Fuente LanammeUCR 2020.

La distribución espacial de los valores permite identificar que el margen inicial y final del proyecto, específicamente en los primeros y últimos 200 metros presentan los mayores valores de IRI de la evaluación realizada. Los altos valores de IRI en dichas secciones, pueden obedecer a deficiencias en los procesos constructivos de juntas y transiciones especialmente en las conexiones con la estructura de pavimentos del paso deprimido.

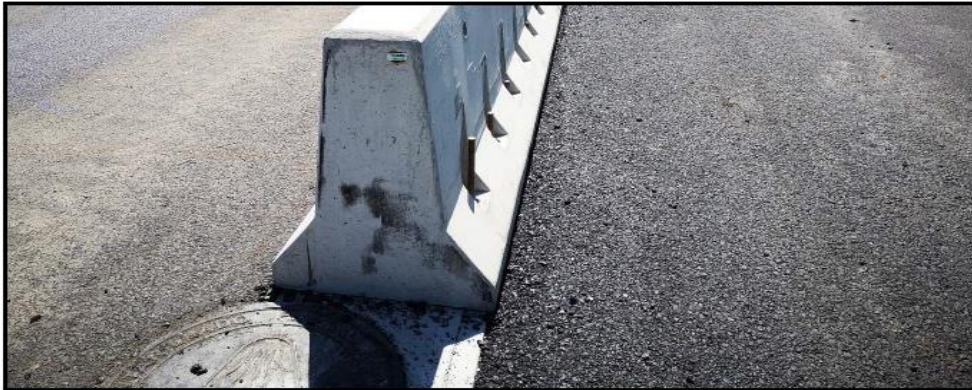
Ninguna de las condiciones de anclaje señaladas anteriormente fue identificada en las inspecciones de las barreras del proyecto. En la Figura 42 se observa que la barrera medianera es anclada a la superficie mediante pernos en su parte inferior; sin embargo, en su sección transversal no hay evidencia de ningún tipo de conexión o prevista para el anclaje entre las barreras.

**Figura 42.** Barrera de concreto en mediana, paso inferior del proyecto Intercambio Garantías Sociales. Fuente: LanammeUCR, 2020.

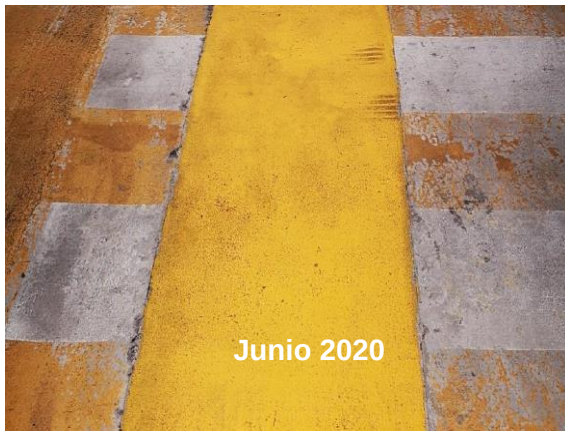
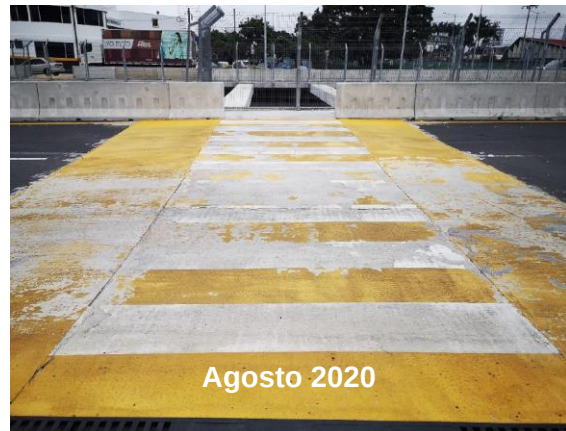
La condición de deterioro se identificó en las visitas realizadas por los expertos técnicos de la Unidad de Seguridad y Transporte en el mes de junio y agosto de 2020. Sobre los deterioros evidenciados se identificaron desprendimientos y decoloración de la pintura en pasos peatonales, grietas y resquebrajamiento de la pintura, demarcación de nueva señalización sobre demarcación existente, borrado deficiente de la demarcación provisional o existente, así como problemas de adherencia y desprendimiento del vinil retrorreflectivo en captales. En la Figura 43, Figura 44, Figura 45, Figura 46, Figura 47 y Figura 48 se ejemplifican los deterioros identificados.

Figura 43. Condición de deterioro, desprendimiento de demarcación horizontal en cruces peatonales evidenciado durante los meses de julio y agosto 2020. Fuente LanammeUCR,2020.

Ante la condición evidenciada, primeramente, en el mes de junio la Unidad de Seguridad Vial y Transporte emitió el oficio LM-IC-D-0527-2020 con el fin de alertar a la Administración sobre los deterioros registrados y recomendar la atención y reparación.

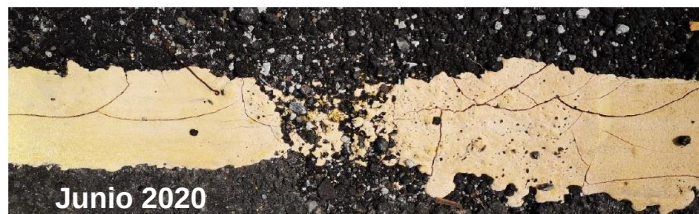
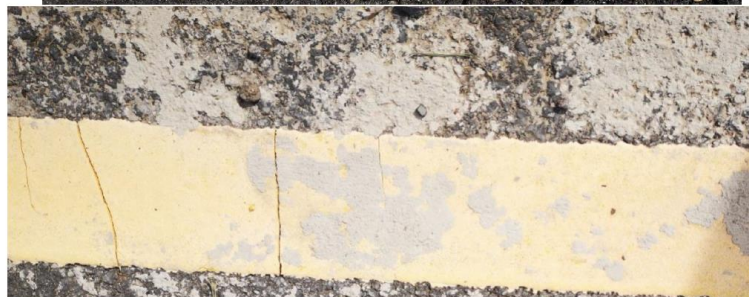
Figura 44. Deterioros en la demarcación horizontal del proyecto. Fuente LanammeUCR,2020.

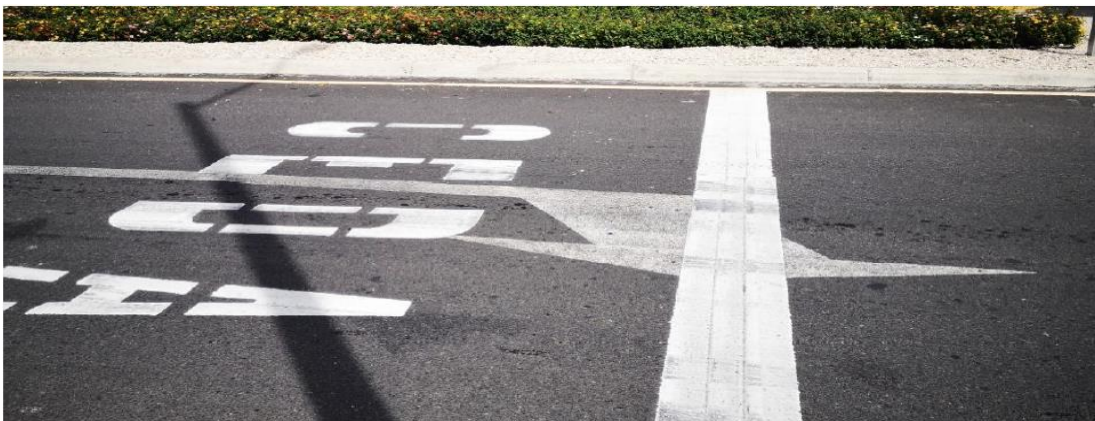
Figura 45. Demarcación nueva sobre demarcación antigua, junio 2020. Fuente LanammeUCR,2020.

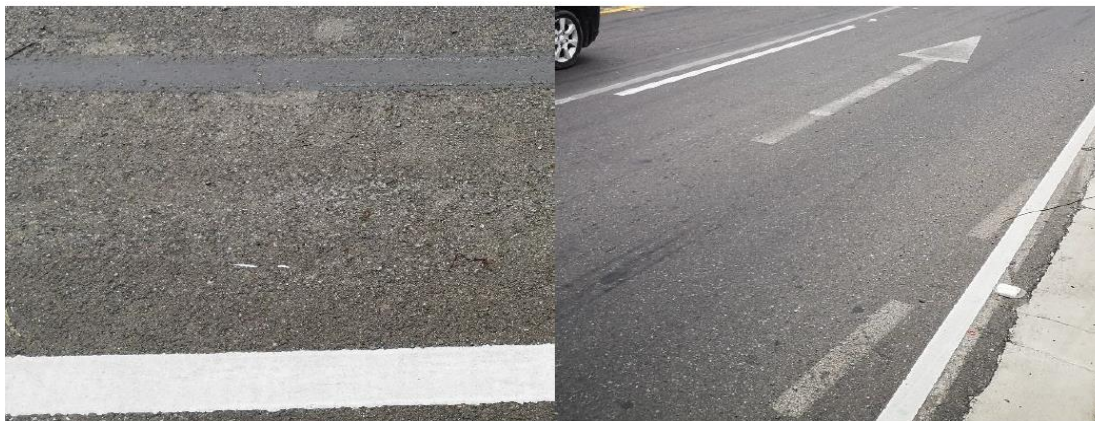
Figura 46. Borrado deficiente de la demarcación agosto 2020. Fuente LanammeUCR,2020.

que la condición de algunos de los deterioros señalados en el oficio LM-IC-D-0527-2020 se mantenía o las intervenciones realizadas como reparaciones no eliminaron la problemática señalada previamente. Por ejemplo, aún existían marcas de la demarcación existente a pesar de que se había habilitado y puesto en servicio los tramos del proyecto.

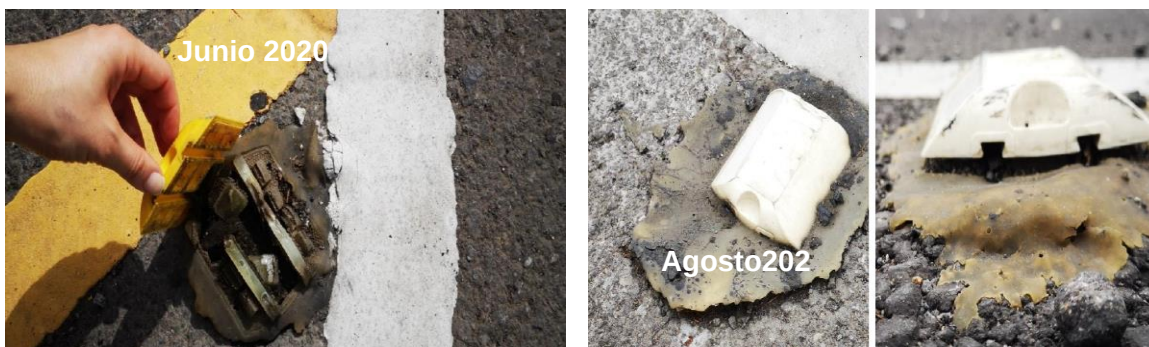
Figura 47. Condición de deterioro de captales y epóxico evidenciado en las visitas realizadas durante los meses de junio y agosto 2020. Fuente LanammeUCR,2020.

De forma similar al caso anterior se evidenció que algunos captaluces fueron sustituidos y adheridos a la vía mediante un ligante bituminoso; sin embargo, se advierte que el adhesivo con que los captaluces que fueron instalados previamente presenta una condición prematura de deterioro, por lo que posiblemente se desprenderán de la vía en corto plazo, esto se observa en la Figura 47.

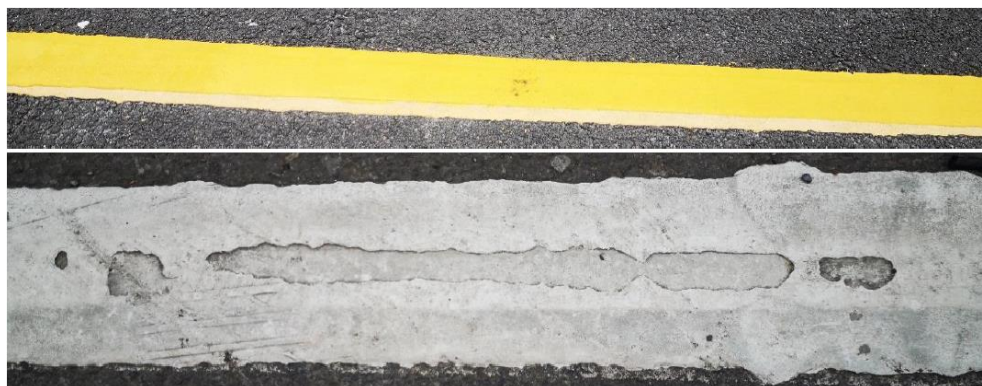
Uno de los casos identificados fue la redemarcación en algunas las franjas amarillas que evidenciaron desprendimiento y decoloración en la visita de junio; sin embargo, la reparación consistió en la colocación de demarcación nueva sobre la demarcación anterior, tal como se observa en la Figura 48. En dicha figura se evidencia que la franja amarilla nueva (pigmento amarillo brillante) sobre la franja amarilla previa (pigmento amarillo opaco), así como orificios en la demarcación blanca, que permite evidenciar la demarcación anterior.

Figura 48. Demarcación nueva sobre demarcación anterior. Fuente LanammeUCR,2020.

La condición de la reparación mostrada en la Figura 48 podría propiciar el deterioro acelerado de la intervención realizada ya que no hay garantía a la fecha de que el fabricante certificará la compatibilidad y adherencia entre el material previo y el material nuevo que se coloca. Este aspecto fue consultado en el oficio LM-IC-D-0527-2020; sin embargo, a la fecha de emisión de este informe la Administración no había presentado documentación que avale dicha práctica.

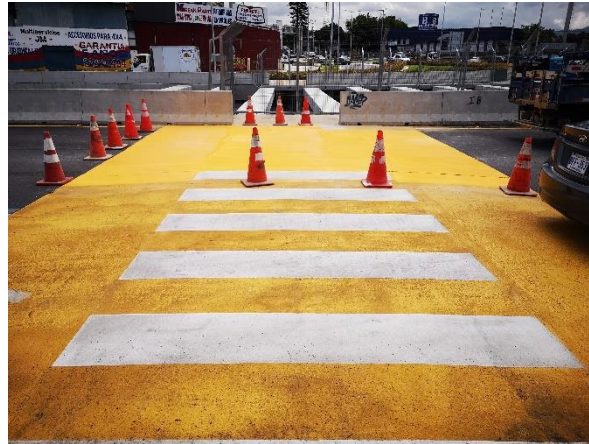
realizado el borrado de la demarcación horizontal antigua, anteriormente señalada en oficios previos. En la Figura 49 se observa algunas de las reparaciones realizadas en la visita del 07 de octubre.

Figura 49. Reparación pintura paso peatonal. Fuente LanammeUCR, 2020.
