LABORATORIO NACIONAL  
DE MATERIALES Y MODELOS ESTRUCTURALES

De acuerdo con las potestades que le confiere la Ley N° 8114 y su modificación mediante la Ley N° 8603 al LanammeUCR para la fiscalización de proyectos viales, se procedió a elaborar el informe preliminar de auditoría técnica externa **LM-INF-IC-D-0010B-2020** titulado "Desempeño de la estructura de pavimento y seguridad vial del proyecto Construcción de Paso a desnivel en intersección Garantías Sociales, Ruta Nacional No. 39"

Informe en versión preliminar LM-INF-IC-D-0010-B-2020

*Licitación Pública Internacional No. 2013LI-000011-0DE00*

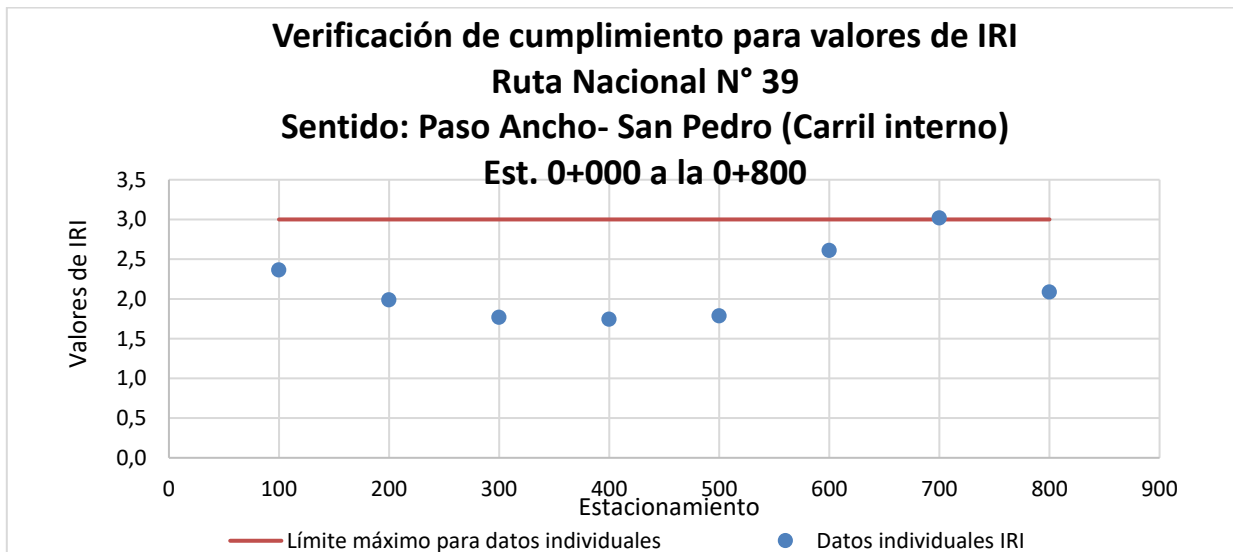
**Figura 8.** Evaluación valores individuales IRI carril interno, sentido Paso Ancho–San Pedro, proyecto Construcción de un paso a desnivel en la Intersección de Garantías Sociales, Ruta Nacional No. 39. Fuente: LanammeUCR, 2020.

Los resultados mostrados en la Tabla 8 y Figura 8, permiten identificar que el valor individual de IRI entre los estacionamientos 0+600 y 0+700 sobrepasó el límite máximo establecido en la especificación de 3,0 m/km para la aceptación del tramo. Los valores individuales de IRI con mejor desempeño de perfil longitudinal se determinaron entre los estacionamientos 0+200 y 0+500.

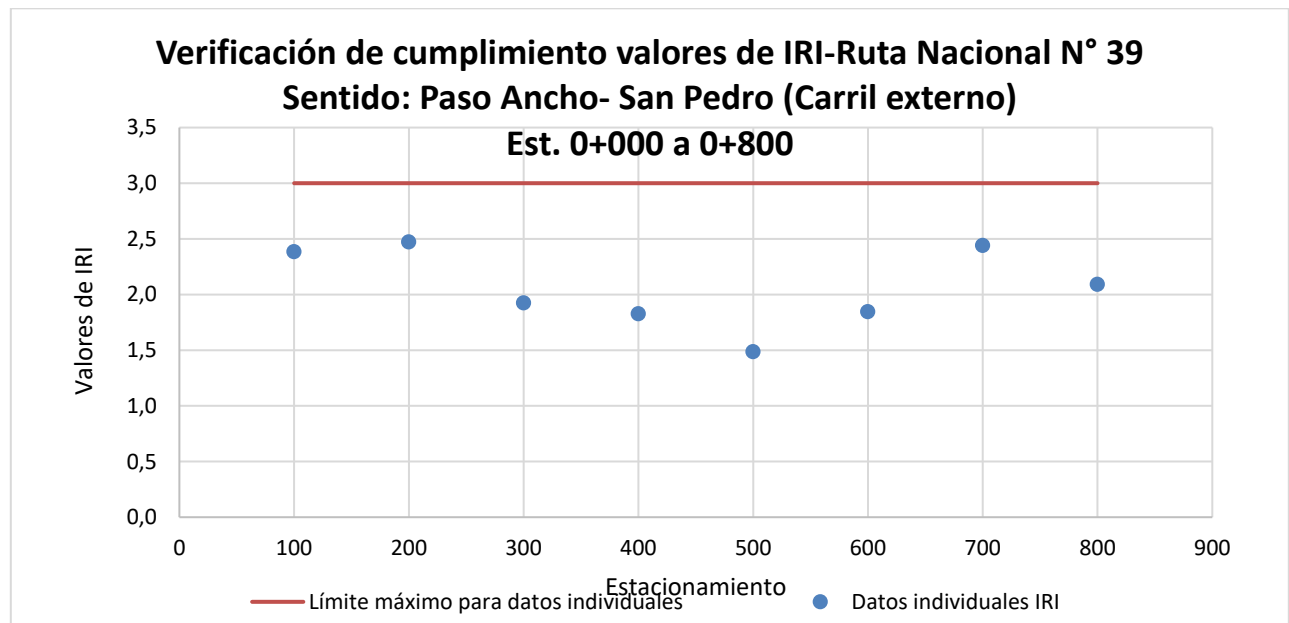
**Figura 9.** Evaluación valores individuales IRI carril externo, sentido Paso Ancho–San Pedro, proyecto Construcción de un paso a desnivel en la Intersección de Garantías Sociales, Ruta Nacional No, 39, Fuente: LanammeUCR, 2020.

En el caso de los resultados presentados en la Tabla 9 y Figura 9, **evidencian el cumplimiento de todos los valores individuales de acuerdo con la especificación de 3,0m/km como valor máximo**. El valor individual de IRI, con mejor desempeño del perfil longitudinal se identificó entre los estacionamientos 0+400 y 0+500 con 1,49 m/km y el valor de mayor rango fue de 2,47 m/km entre los estacionamientos 0+100 y 0+200.

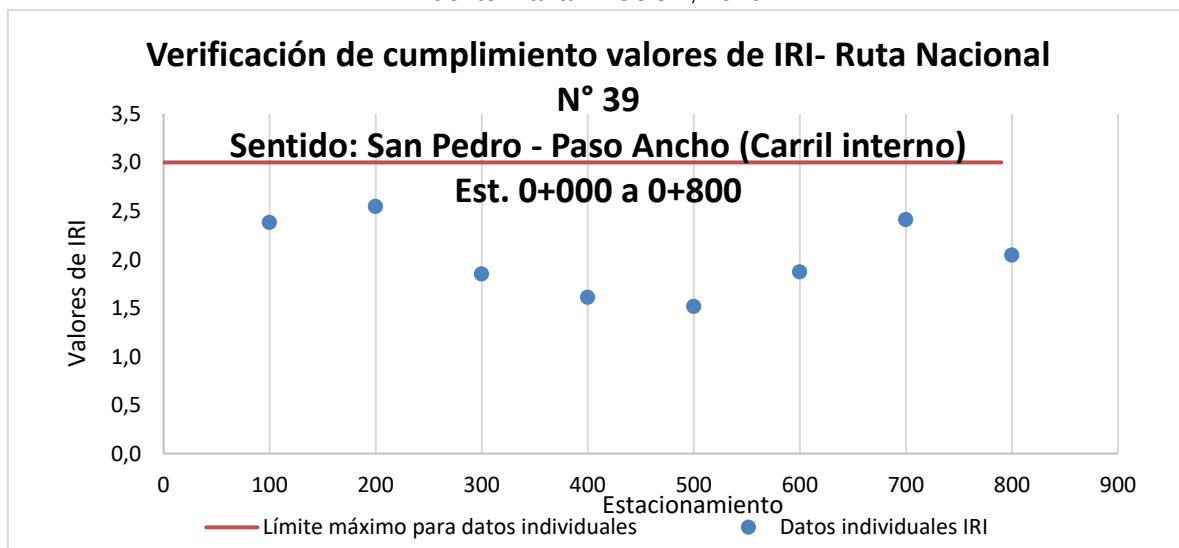
**Figura 11.** Evaluación valores individuales IRI carril interno, sentido San Pedro- Paso Ancho, proyecto Construcción de un paso a desnivel en la Intersección de Garantías Sociales, Ruta Nacional No, 39. Fuente: LanammeUCR, 2020.

Los resultados presentados en la Tabla 10 y Figura 11, **evidencian el cumplimiento de todos los valores individuales de acuerdo a la especificación de 3,0 m/km como valor máximo**. El valor individual de IRI con mejor desempeño del perfil longitudinal se identificó entre los estacionamientos

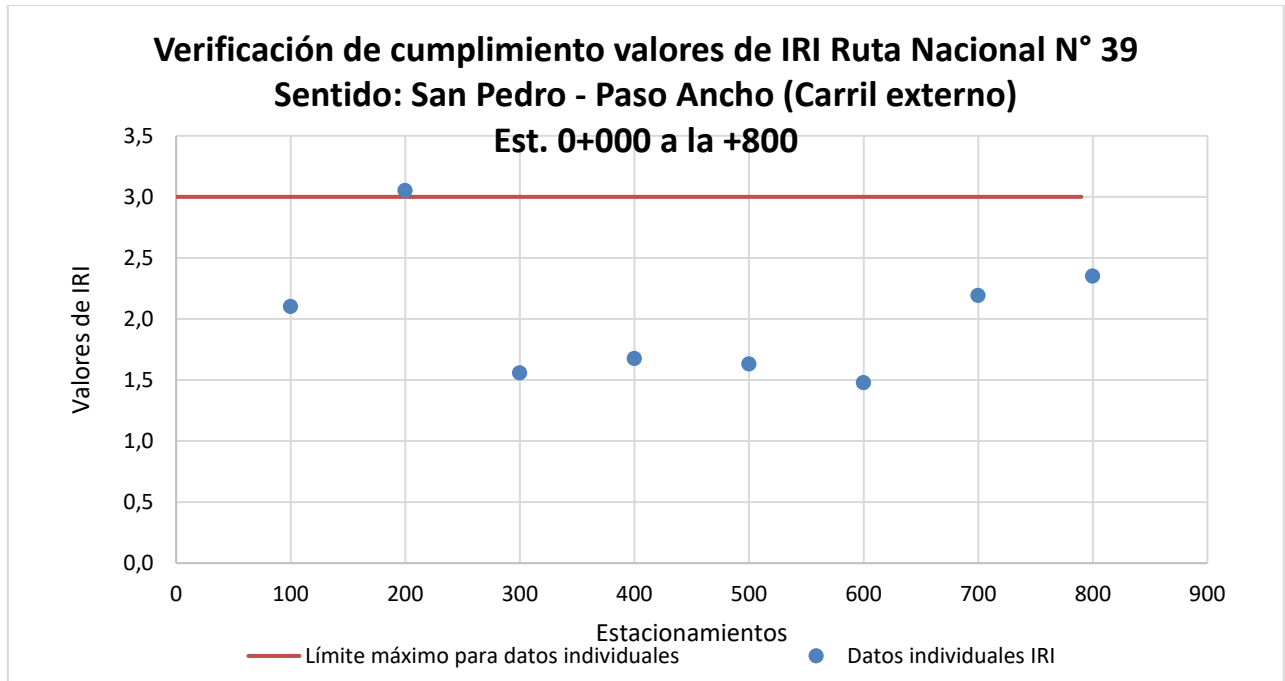
**Figura 12.** Evaluación valores individuales IRI carril externo, sentido San Pedro- Paso Ancho, proyecto Construcción de un paso a desnivel en la Intersección de Garantías Sociales, Ruta Nacional No, 39, Fuente: LanammeUCR, 2020.

Los resultados mostrados en la Tabla 11 y Figura 12, permiten identificar que el valor individual de IRI entre los estacionamientos 0+100 y 0+200 sobrepasó el límite máximo establecido en la especificación de 3,0 m/km para la aceptación del tramo. Los valores individuales de IRI con mejor desempeño de perfil longitudinal se determinaron entre los estacionamientos 0+200 y 0+600.

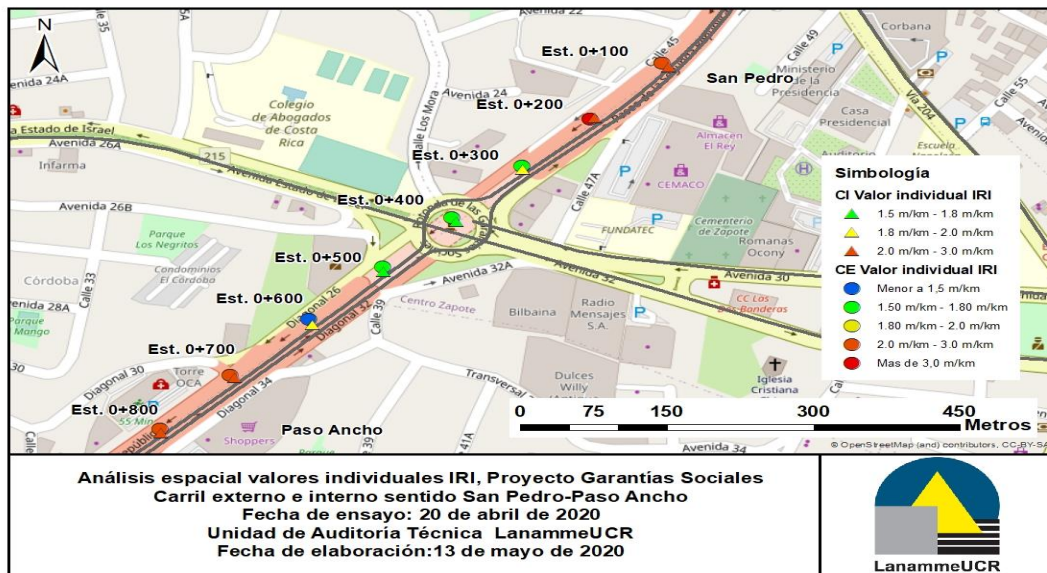
**Figura 13.** Análisis espacial valores individuales de IRI en el sentido San Pedro-Paso Ancho, carril externo e interno del tronco inferior del proyecto Construcción de un paso a desnivel en la Intersección de Garantías Sociales, Ruta Nacional No 39. Fuente LanammeUCR 2020.

En el caso de la evaluación de la regularidad superficial de los carriles en el sentido San Pedro- Paso Ancho, se evidenciaron mejoras en las medias fijas de IRI. Sin embargo, de igual manera que en el caso de los carriles en el sentido Paso Ancho-San Pedro, se identificó que los valores más altos de IRI, se presentaron en los primeros y últimos 200 metros del proyecto. Por lo que, se reafirman los problemas de regularidad superficial en el acabado del pavimento en las proximidades del paso deprimido.

Por otro lado, la *Figura 13* permite identificar espacialmente la sección del carril externo comprendida entre los estacionamientos 0+100 y 0+200 donde se identificó el incumplimiento del valor individual.

De acuerdo con lo anterior, es una responsabilidad de la ingeniería de proyecto señalar al contratista mediante la evaluación del parámetro de IRI las secciones que incumplieron con los estándares de calidad, así como solicitar la reparación de los tramos que presentaron deficiencias o irregularidades ocasionadas por el proceso constructivo del contratista. Esta responsabilidad no fue atendida por la Unidad Ejecutora al aprobar los resultados del parámetro de IRI con base en una propuesta de singularidad se realizada por el mismo contratista del proyecto bajo la aprobación de UNOPS y la Supervisión a pesar de no contar con un registro de inspección que respalde lo señalado.

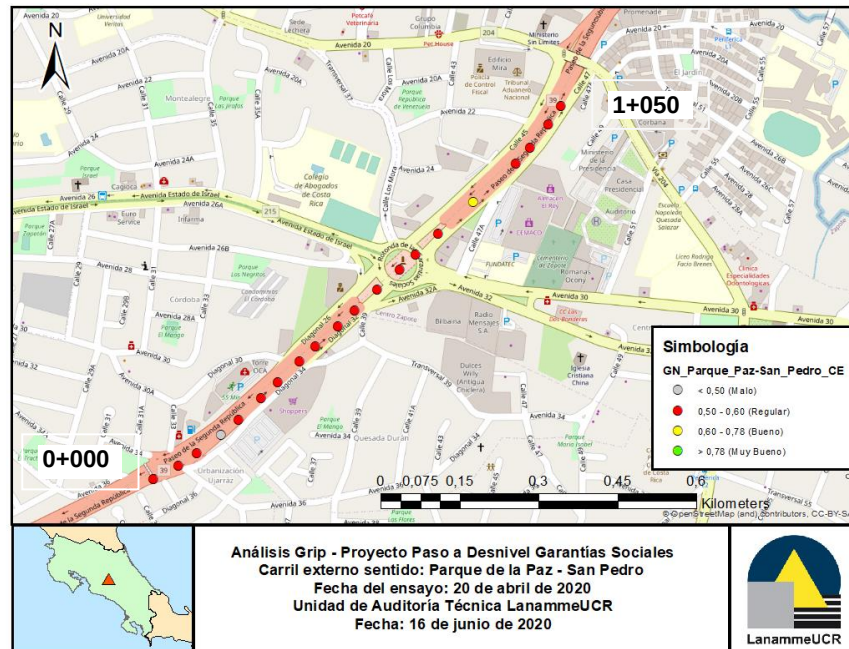
**Figura 14.** Análisis espacial valores individuales GRIP en el sentido San Pedro-Paso Ancho, carril externo del tronco inferior del proyecto Construcción de un paso a desnivel en la Intersección de Garantías Sociales, Ruta Nacional No 39. Fuente LanammeUCR 2020.

Los resultados de la Tabla 12 determinan un valor promedio de Grip Number de 0,55; es decir la condición de fricción del carril es regular. En relación con los valores individuales de GRIP, el 89,47% se encuentra en condición regular, 5,26% en estado buena y 5,26% en condición mala. En este carril se localizó la única sección de 50m que presenta una condición de fricción deficiente, entre los estacionamientos 0+150 y 0+200, por lo que se considera relevante verificar que no existan problemas de exudación en dicha, así como dar monitoreo posteriormente.

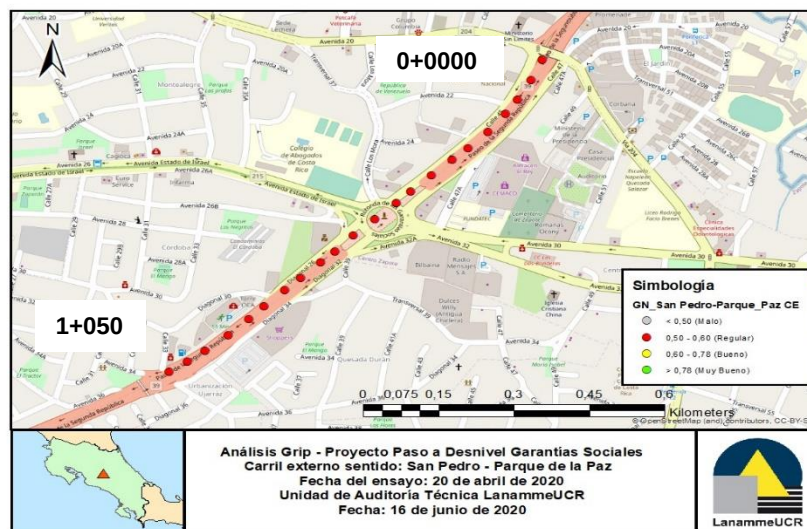
En lo que respecta en el carril externo, el 100% de los valores individuales resultaron en una condición regular de la fricción superficial del carril para un promedio de GN 0,55; tal como se muestra en la Tabla 15. En la Figura 17, se muestran los valores individuales georreferenciados.

**Figura 17.** Análisis espacial valores individuales GRIP en el sentido San Pedro-Paseo Ancho, carril externo del tronco inferior del proyecto Construcción de un paso a desnivel en la Intersección de Garantías Sociales, Ruta Nacional No 39. Fuente LanammeUCR 2020.

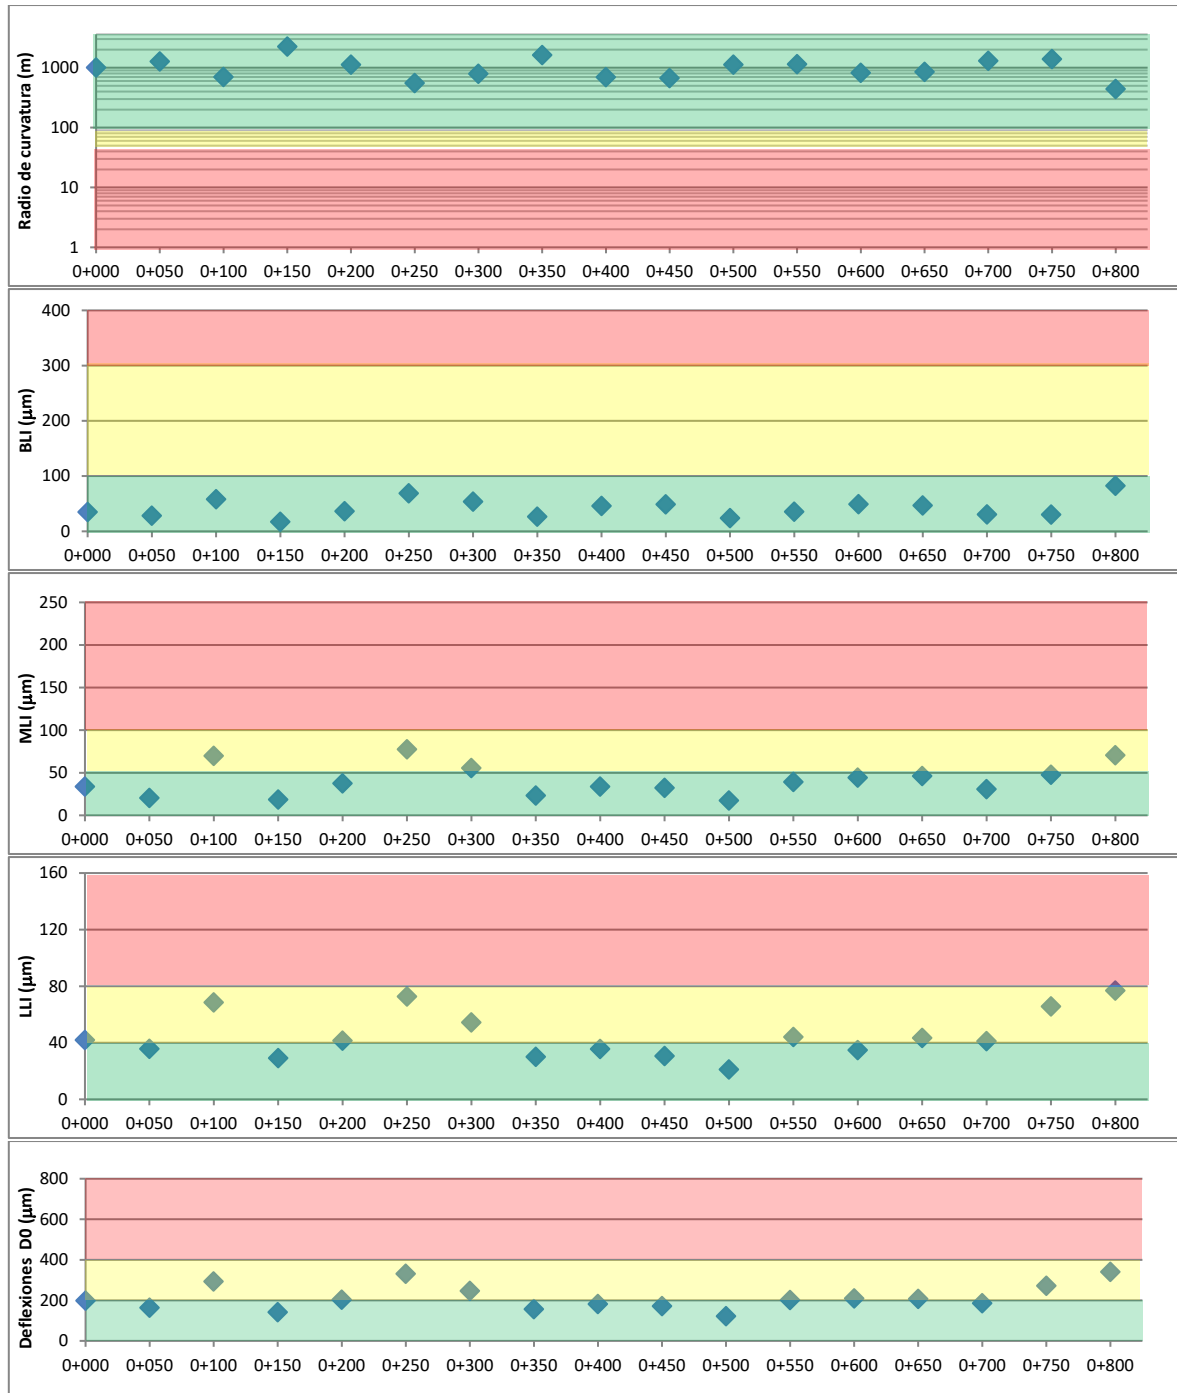
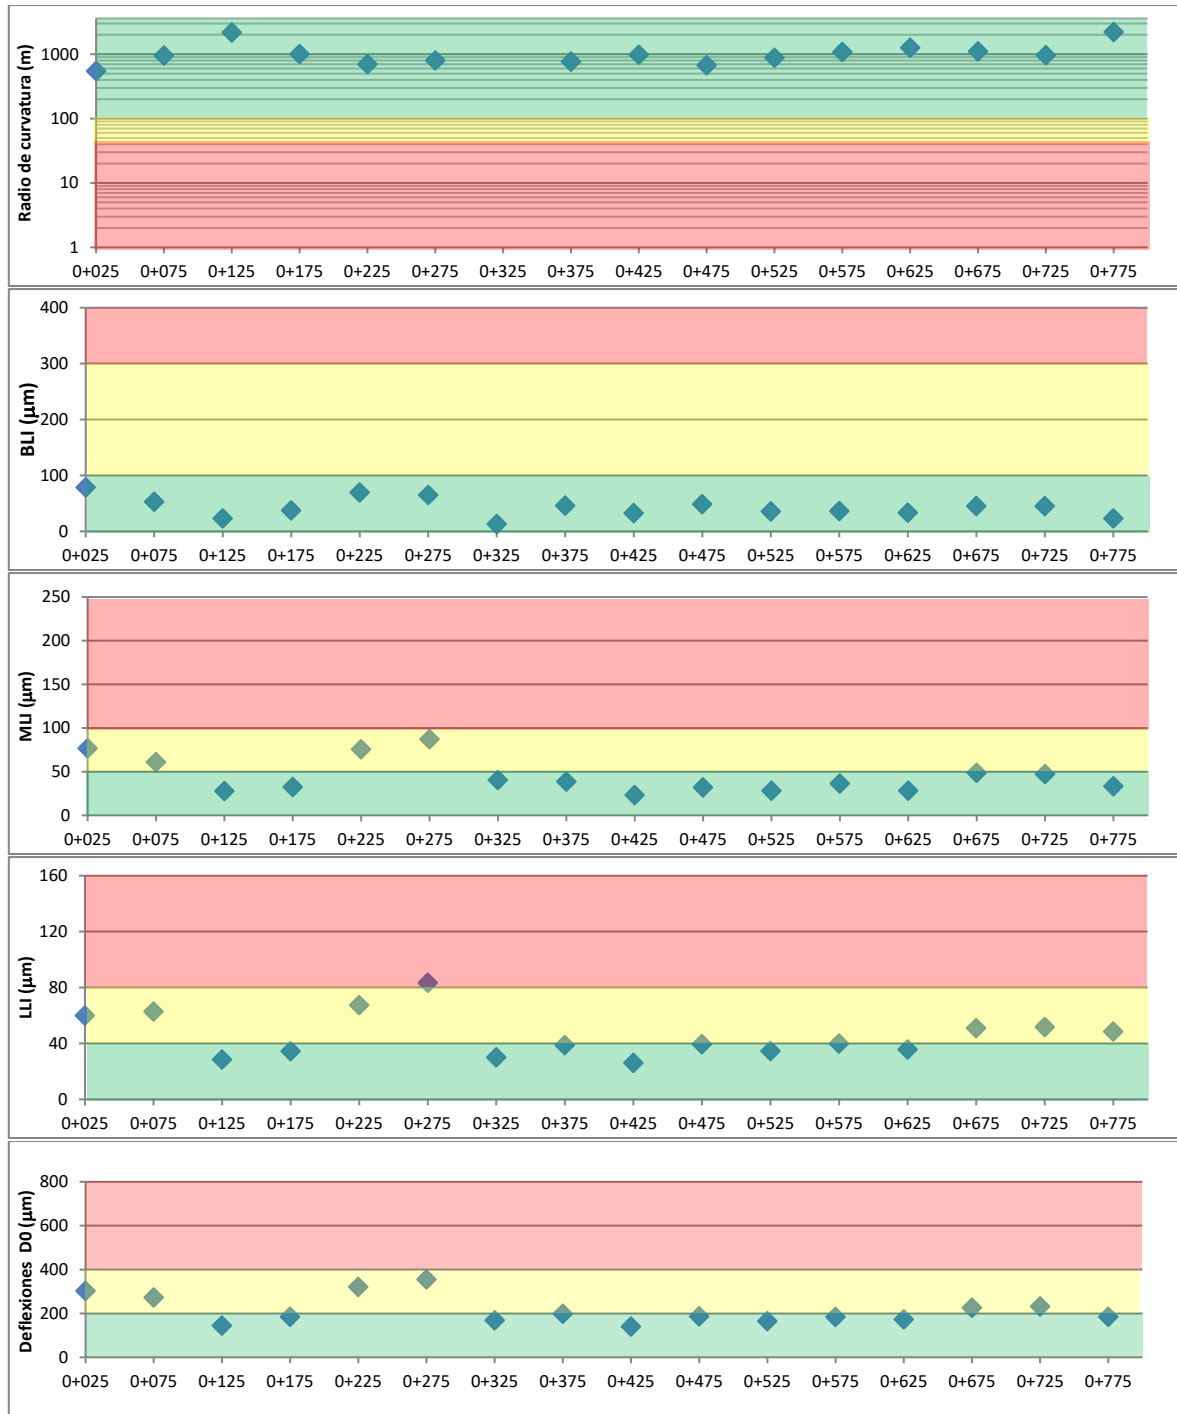
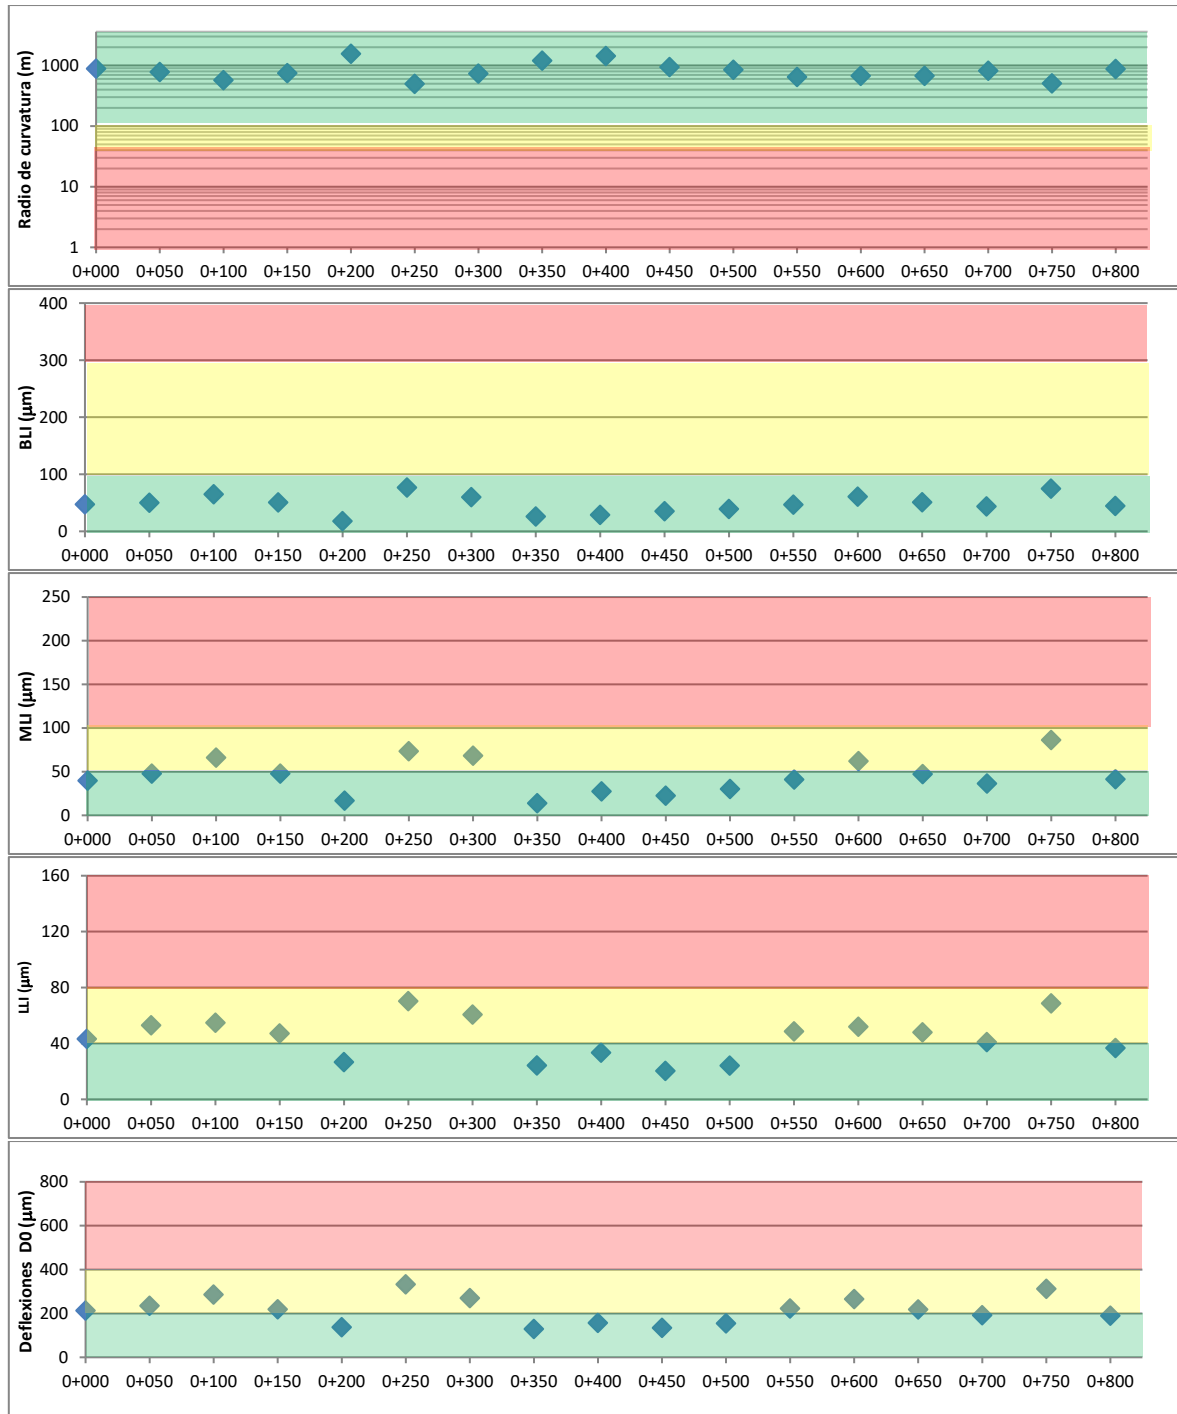
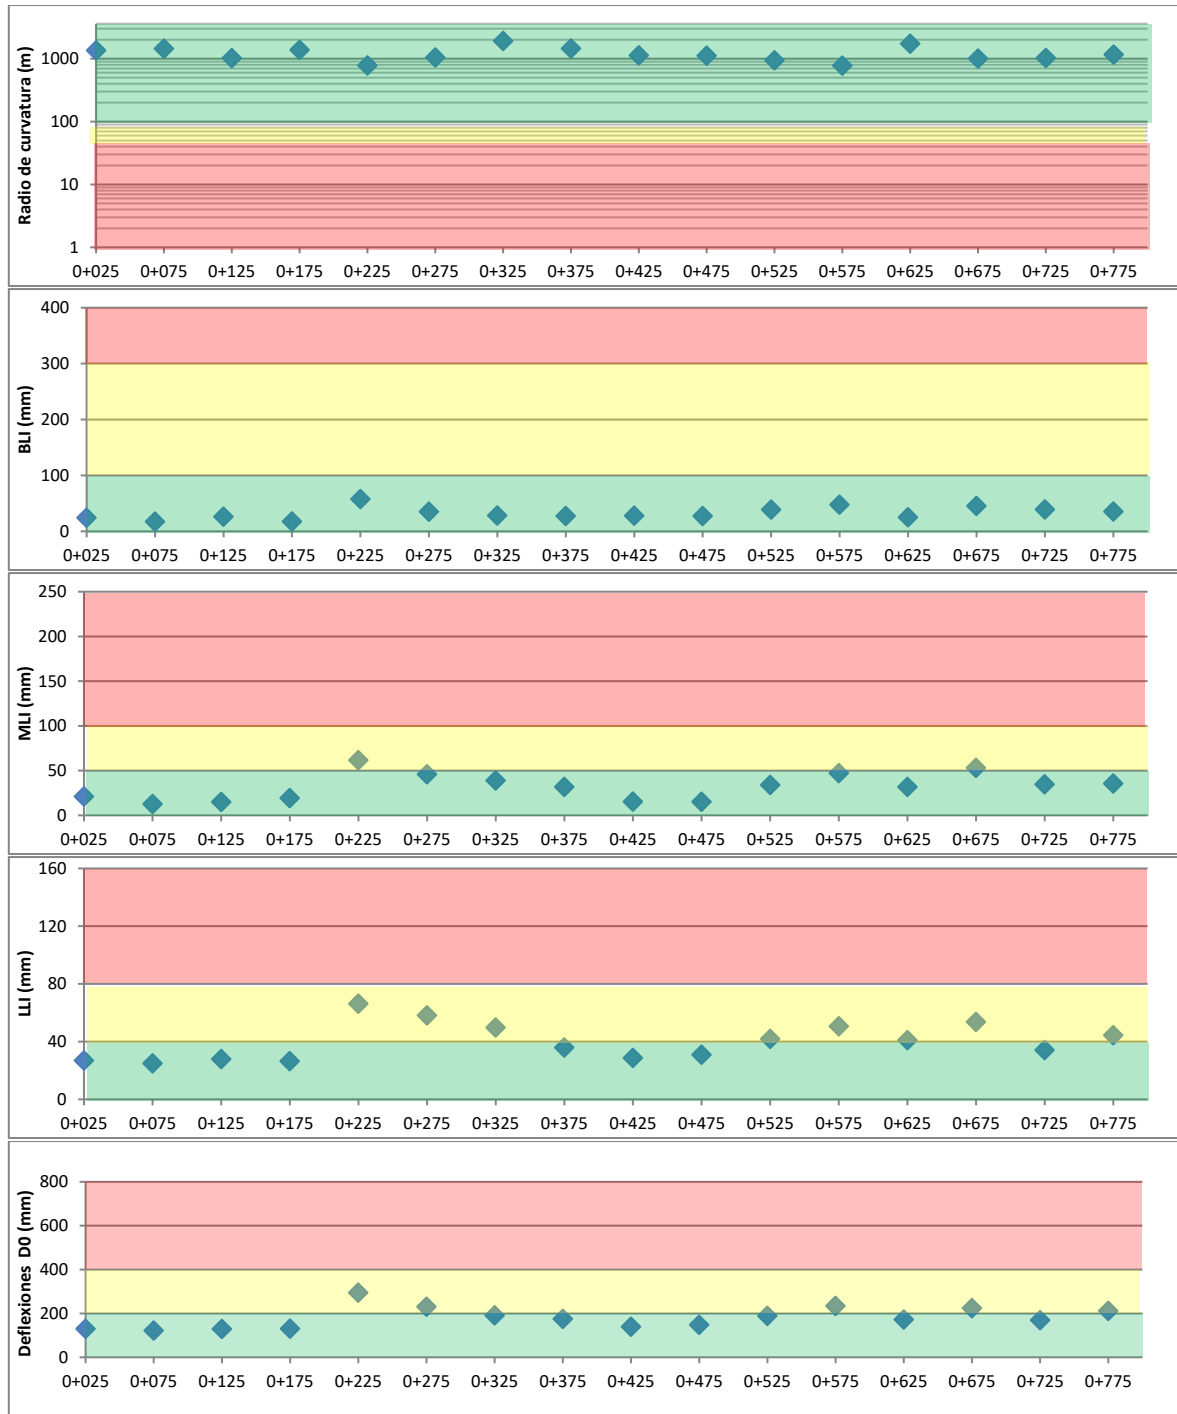
Como se puede observar de los indicadores RoC y BLI, las capas superiores de los carriles del tronco principal tienen una condición estructural buena. Para las capas intermedias se observan secciones con una condición estructural regular (ver indicador MLI), especialmente en el tramo comprendido entre las secciones 0+225 y 0+325. Por su parte, los indicadores  $d_0$  y LLI son los que concentran la mayor cantidad de secciones en la condición estructural regular. Como se mencionó anteriormente, los indicadores  $d_0$  y LLI representan de buena manera la condición estructural de la subrasante, por lo que el resultado de una condición estructural regular puede estar relacionado a una subrasante débil en estas secciones.

**Figura 18.** Condición estructural de las secciones evaluadas en el carril externo sentido San Pedro - Paso Ancho. Fuente: LanammeUCR, 2020

**Figura 19.** Condición estructural de las secciones evaluadas en el carril interno sentido San Pedro – Paso Ancho. Fuente: LanammeUCR, 2020

**Figura 20.** Condición estructural de las secciones evaluadas en el carril externo sentido Paso Ancho - San Pedro. Fuente: LanammeUCR, 2020

**Figura 21.** Condición estructural de las secciones evaluadas en el carril interno sentido Paso Ancho - San Pedro. Fuente: LanammeUCR,2020.

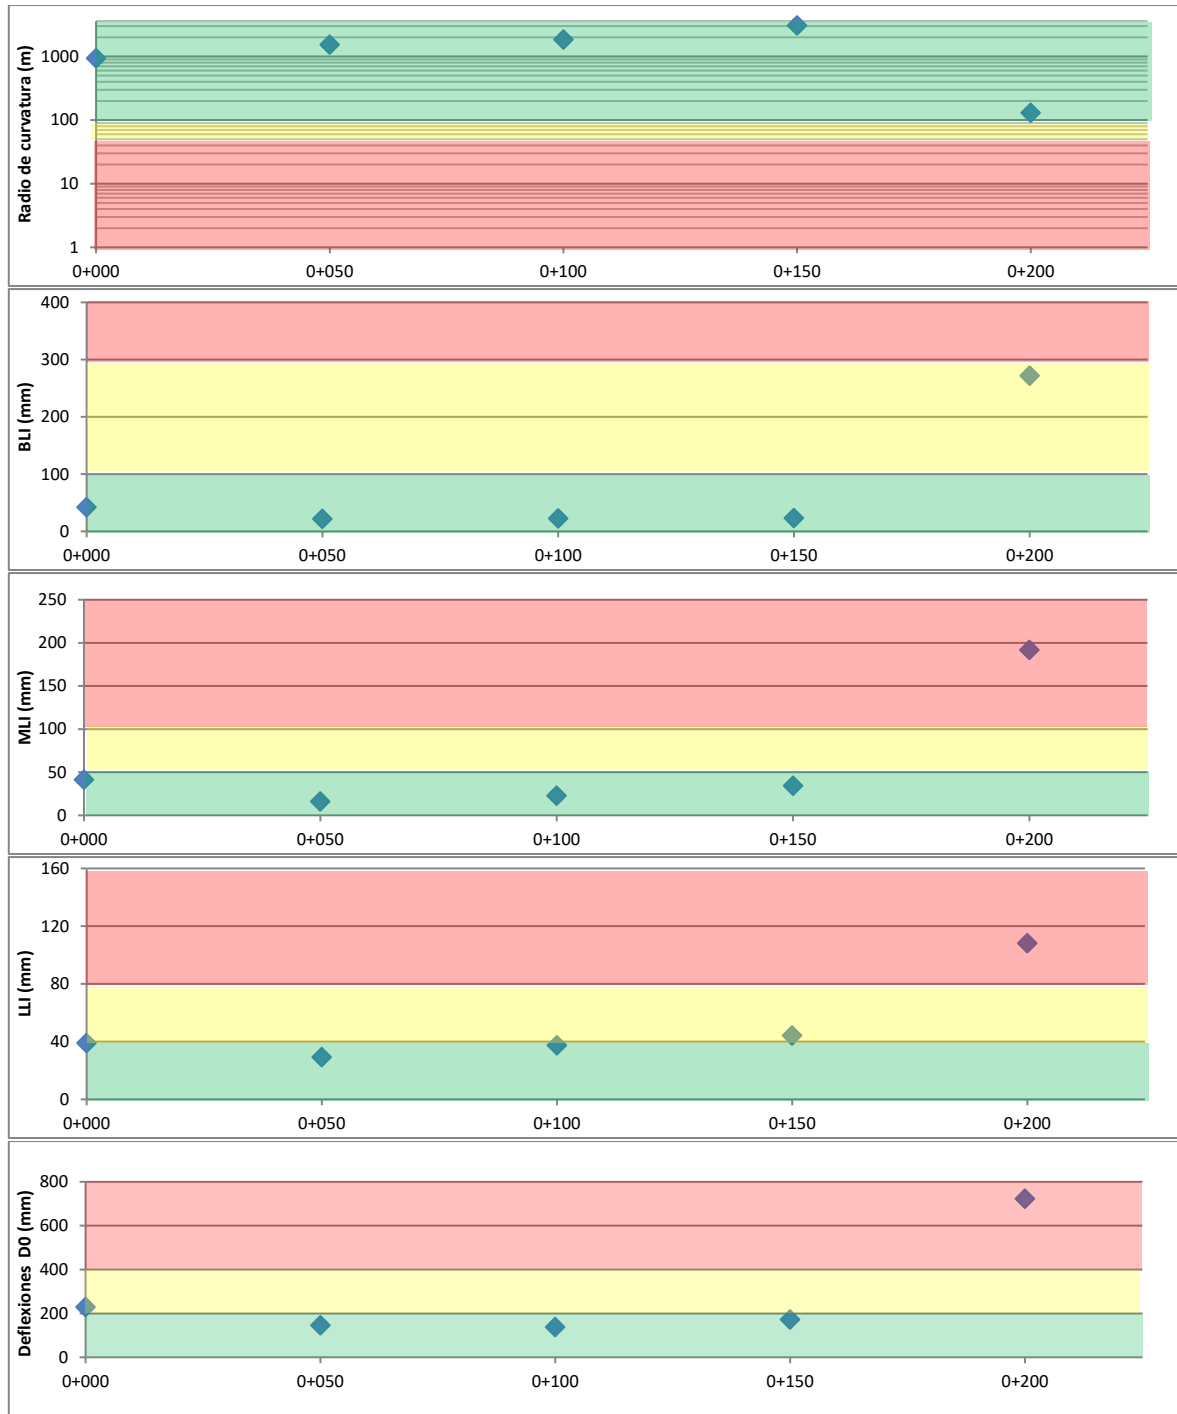
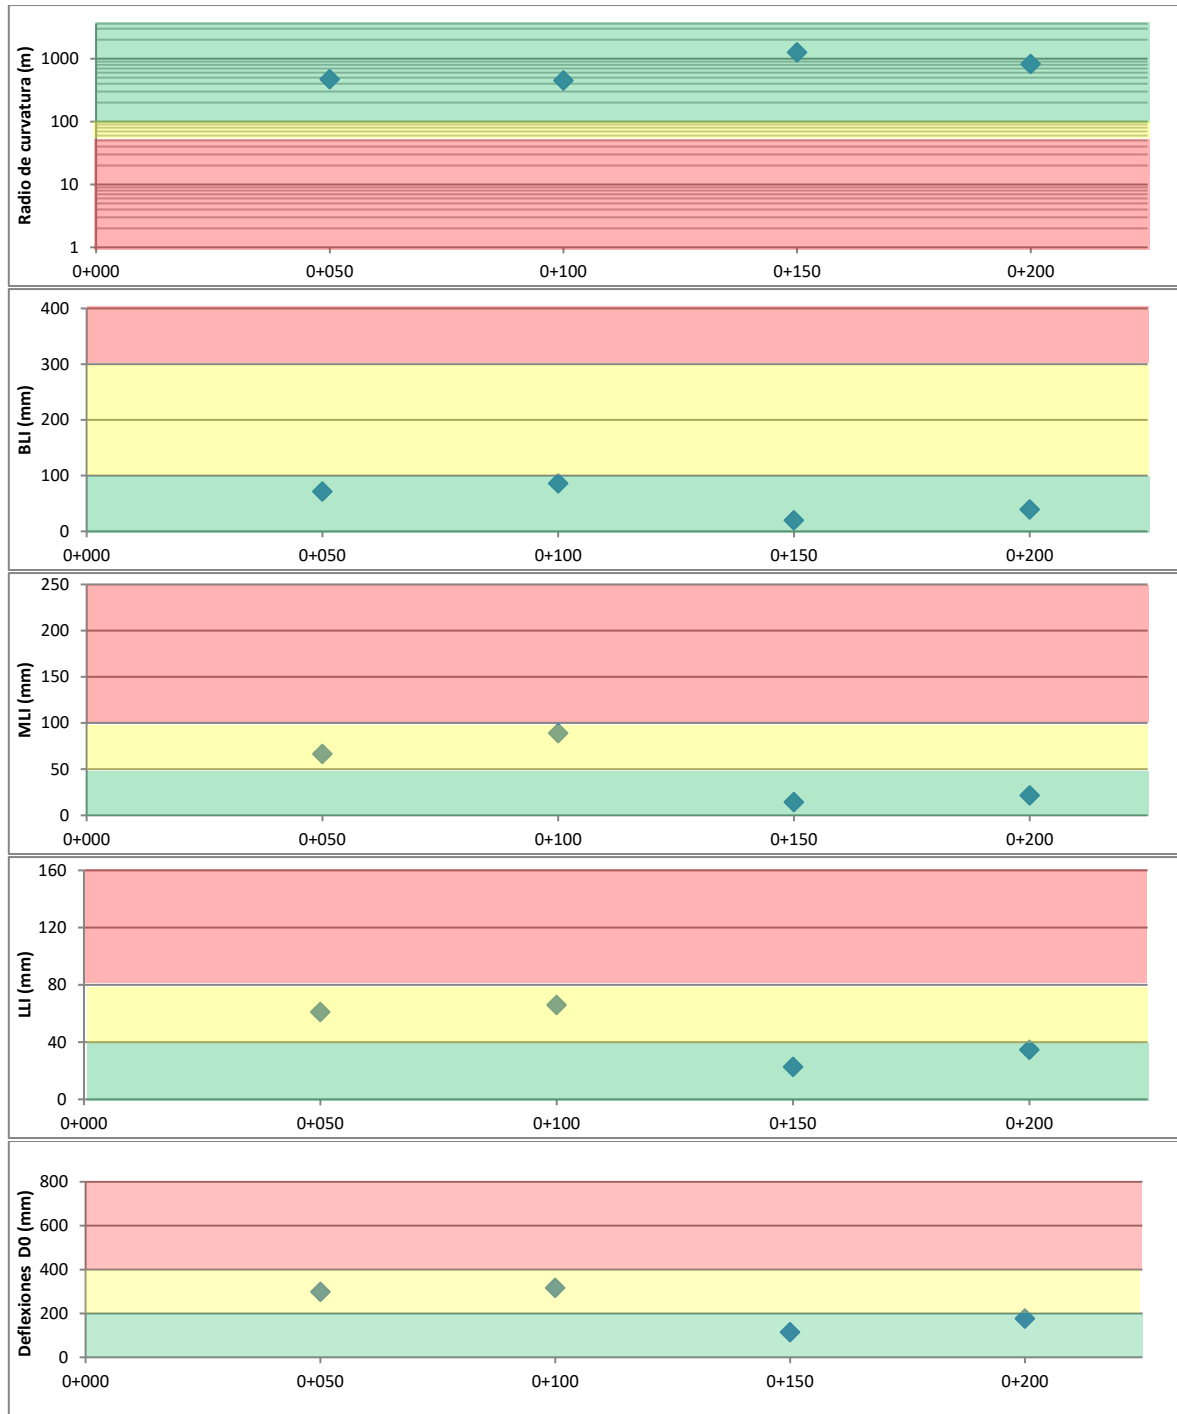
Para los primeros 150 m evaluados del carril interno de la rampa San Pedro – Rotonda se obtuvo una condición estructural buena. En la sección 0+200 se obtuvo una condición estructural severa. En esta última sección llama la atención que los indicadores BLI y MLI también señalan una condición estructural de regular a severa, por lo que las capas superiores e intermedias (base estabilizada y subbase) presentan daños. En la nota LM-IC-D-0236-20 (de fecha 9/03/2020), se señaló que, durante la visita realizada el día 28/02/2020, se observó la circulación de vehículos sobre la base estabilizada colocada el día anterior y se alertó que permitir la circulación de vehículos sobre la base estabilizada previo a que ésta alcance la resistencia mínima requerida puede generar deterioros en ésta y disminuir su capacidad de carga. La situación observada en la nota LM-IC-D-0236-20 se localizaba en las cercanías de la estación 0+200 de la rampa San Pedro – Rotonda, por lo que la condición estructural obtenida para esta sección puede estar relacionada con la observación indicada en la nota.

Para el carril exterior de la rampa San Pedro – Rotonda se obtuvo una condición estructural de regular a buena. Nuevamente los indicadores  $d_0$  y LLI son los que concentran la mayoría de secciones en condición regular, por lo que la condición estructural obtenida para las secciones 0+050 y 0+100 puede estar relacionada a problemas en la subrasante.

**Figura 27.** Condición estructural de las secciones evaluadas en el carril interno rampa San Pedro – Rotonda. Fuente: LanammeUCR,2020

**Figura 28.** Condición estructural de las secciones evaluadas en el carril externo rampa San Pedro – Rotonda. Fuente: LanammeUCR,2020

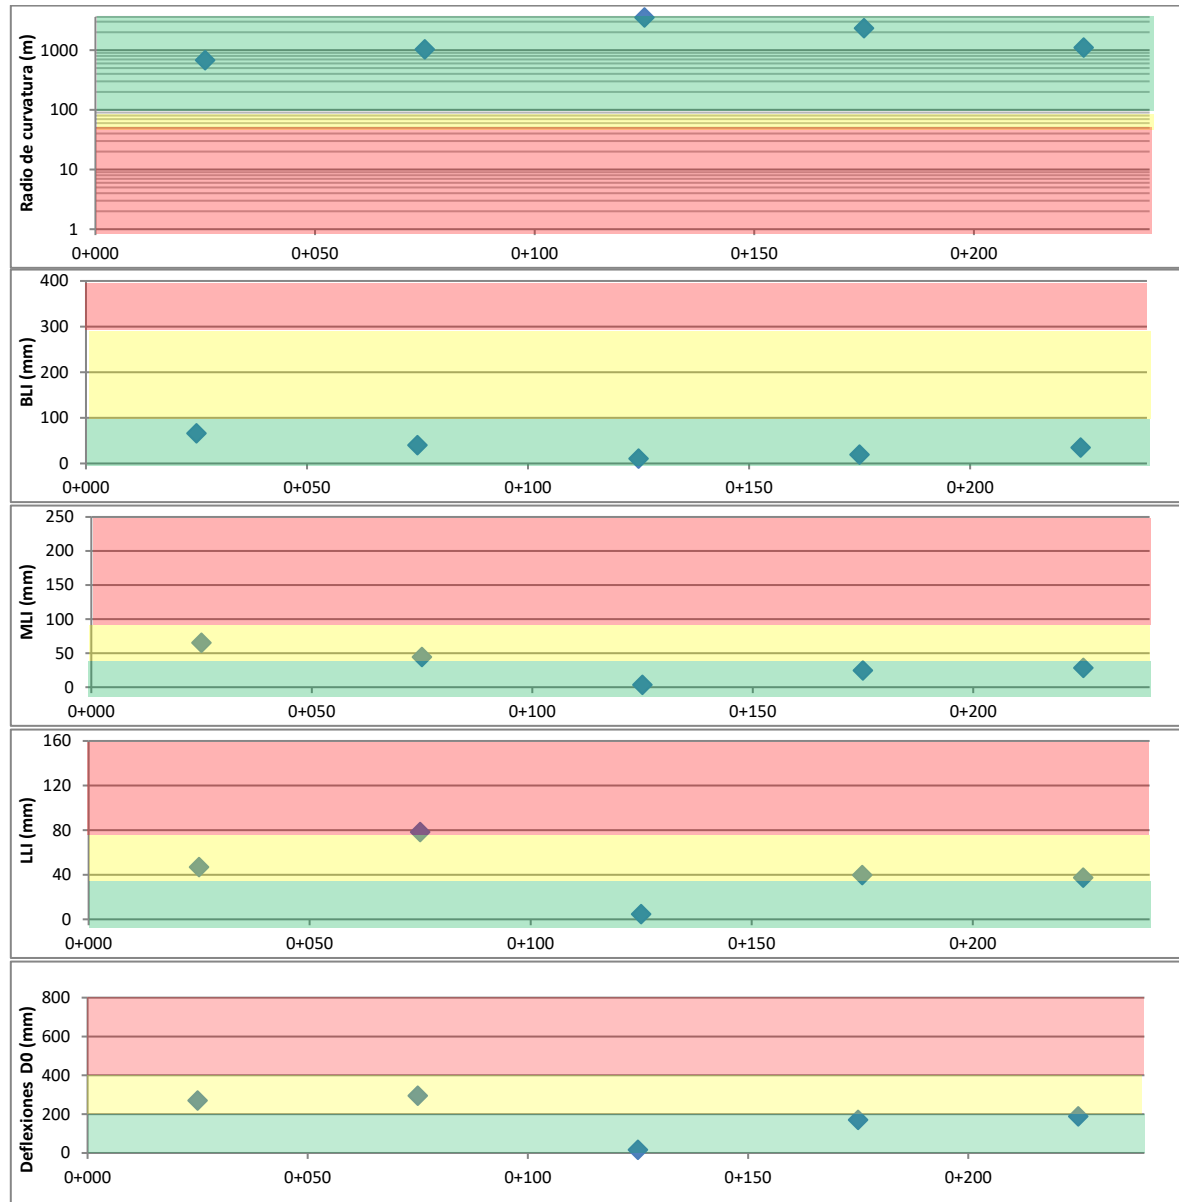
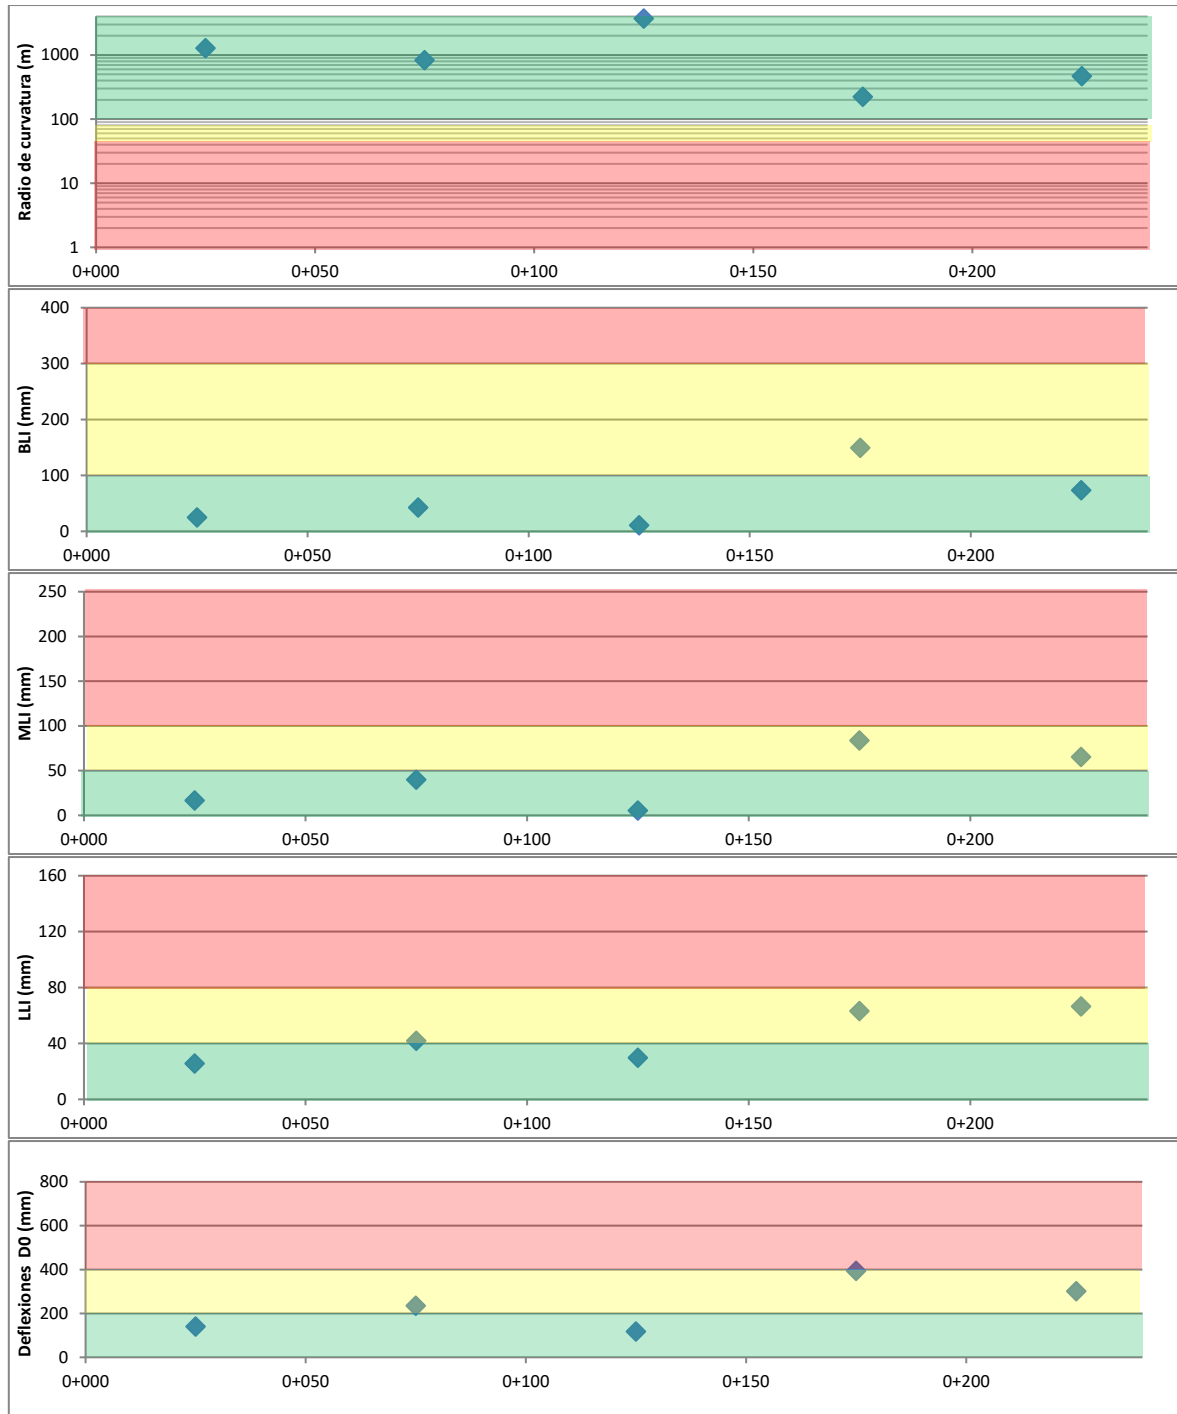
La condición estructural de las capas de pavimento en los carriles del ramal Rotonda – Paso Ancho es de regular a buena. Nuevamente, los resultados obtenidos por el indicador LLI hacen pensar que la disminución en la capacidad estructural evidenciada se debe a problemas en la subrasante.

**Figura 29.** Condición estructural de las secciones evaluadas en el carril interno ramal Rotonda – Paso Ancho. Fuente: LanammeUCR, 2020

**Figura 30.** Condición estructural de las secciones evaluadas en el carril externo ramal Rotonda – Paso Ancho. Fuente: LanammeUCR,2020

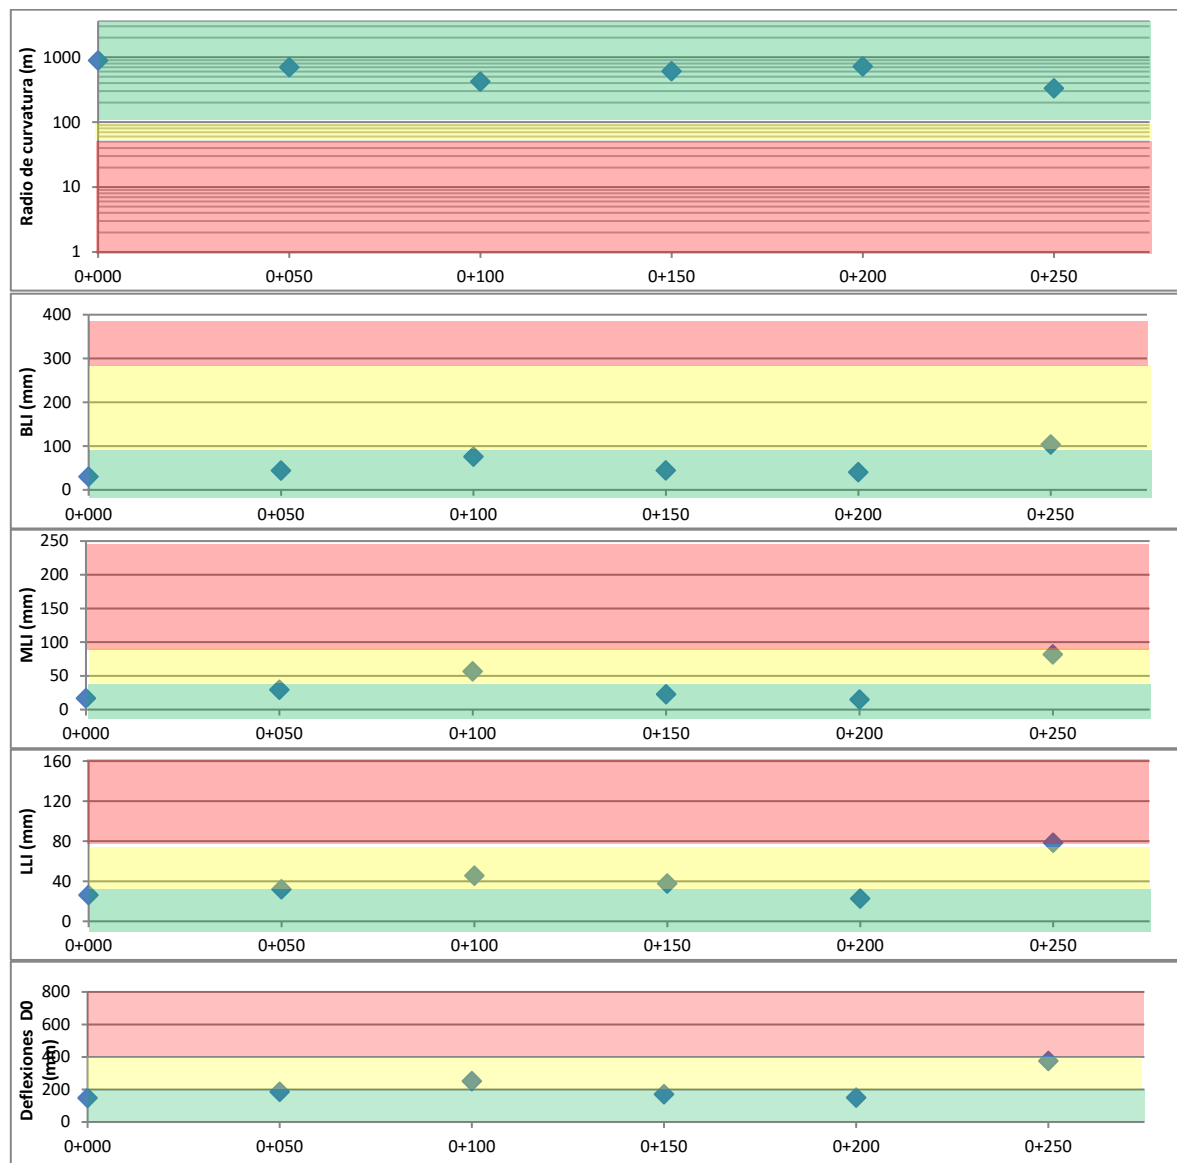
Los carriles de la rampa Paso Ancho – Rotonda tienen una condición estructural de regular a buena, con excepción de la sección 0+175 del carril interno, donde la condición estructural es severa. Para la sección 0+175 del carril interno, el indicador BLI señala que la condición estructural de las capas superiores es regular y el indicador MLI señala que la condición estructural es severa, por lo que la base estabilizada y subbase en este punto pueden presentar deterioros.

**Figura 32.** Condición estructural de las secciones evaluadas en el carril externo rampa Paso Ancho – Rotonda. *Fuente: LanammeUCR,2020.*
