LABORATORIO NACIONAL  
DE MATERIALES Y MODELOS ESTRUCTURALES

De acuerdo con las potestades que le confiere la Ley N° 8114 y su modificación mediante la Ley N° 8603 al LanammeUCR para la fiscalización de proyectos viales, se procedió a elaborar el informe preliminar de auditoría técnica externa **LM-INF-IC-D-0010B-2020** titulado "Desempeño de la estructura de pavimento y seguridad vial del proyecto Construcción de Paso a desnivel en intersección Garantías Sociales, Ruta Nacional No. 39"

Informe en versión preliminar LM-INF-IC-D-0010-B-2020

*Licitación Pública Internacional No. 2013LI-000011-0DE00*

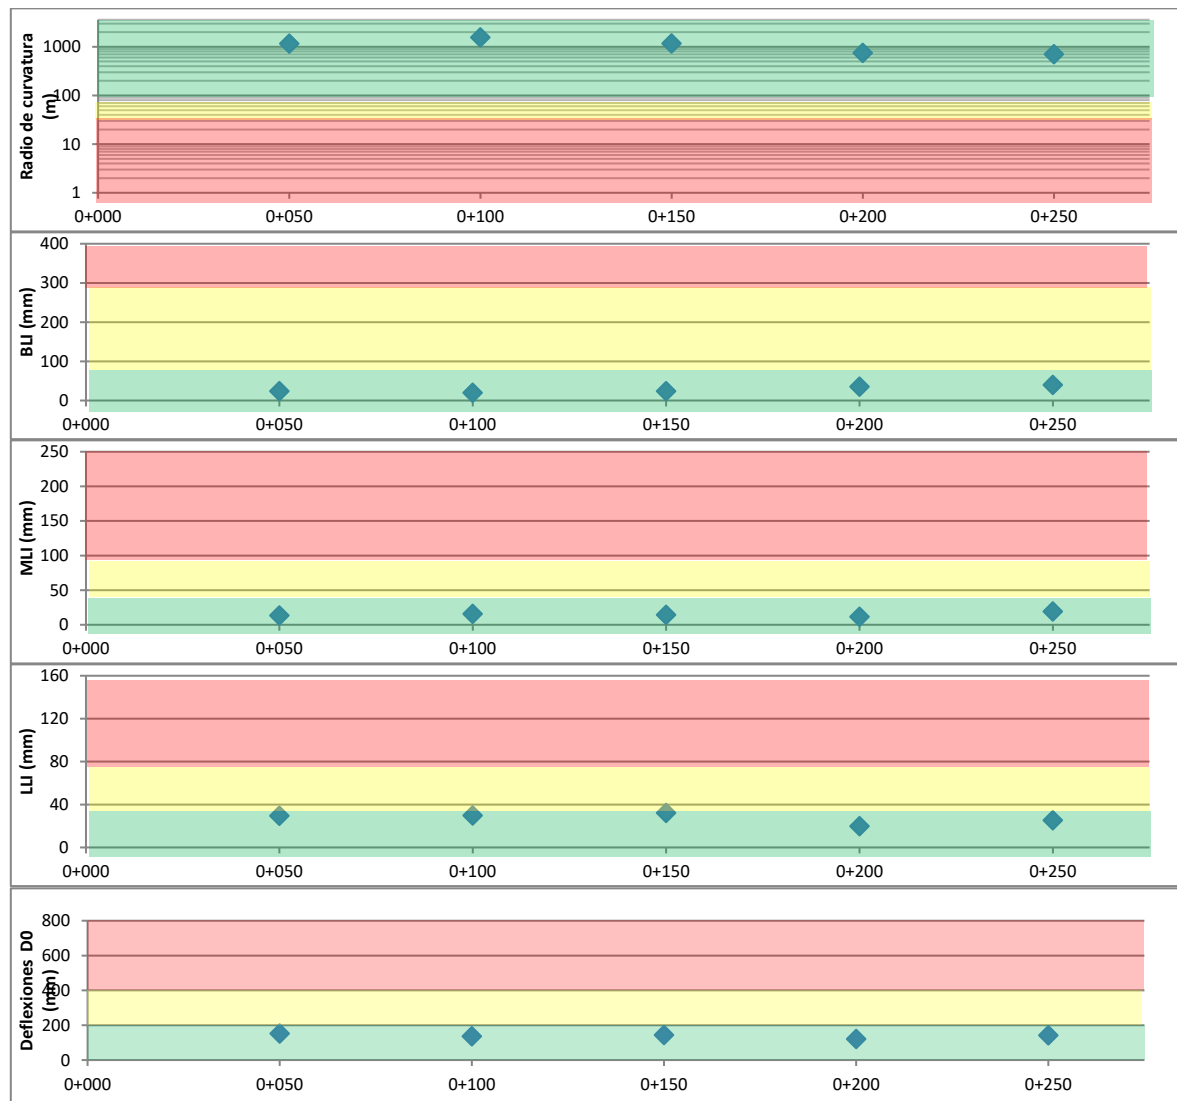
**Figura 33.** Condición estructural de las secciones evaluadas en el carril interno rampa Ronda - San Pedro Fuente: LanammeUCR, 2020.

En la *Figura 33* y *Figura 34*, se muestra la condición estructural de las secciones evaluadas en los carriles de la rampa Ronda – San Pedro según los indicadores RoC, BLI, MLI, LLI y  $d_0$ .

Los carriles de la rampa Ronda – San Pedro tienen una capacidad estructural buena, con excepción de la sección 0+050 del carril externo. Para la sección 0+050 del carril externo existe el riesgo de que la base estabilizada y subbase en este punto haya desarrollado deterioros, pues la condición estructural obtenida según el indicador BLI es regular y según el indicador MLI es severa. Aunado a lo anterior, según los indicadores LLI y  $d_0$ , es posible que la subrasante de esta sección también presente problemas.

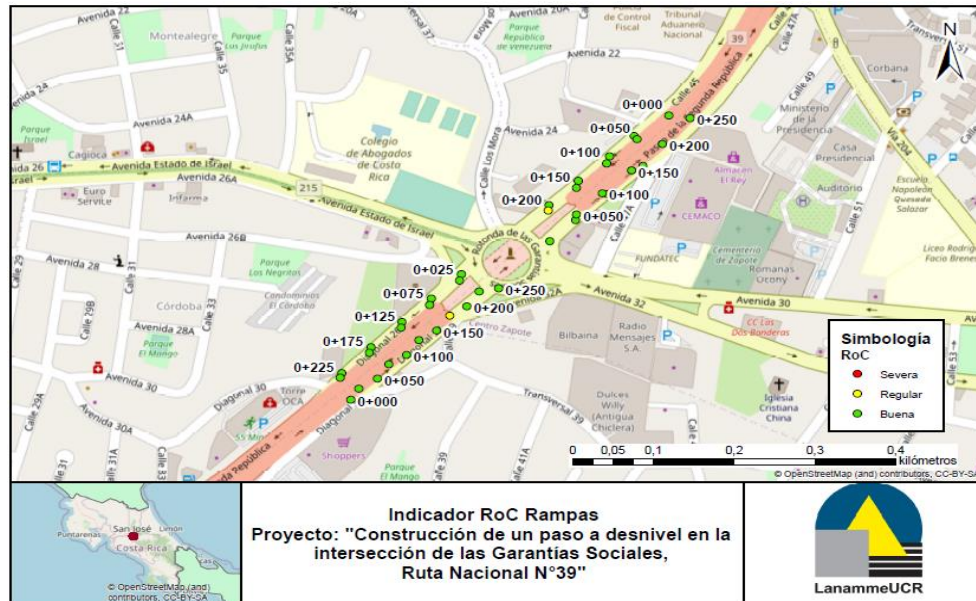
**Figura 35.** Mapa condici3n estructural seg3n el indicador RoC en los carriles de las rampas evaluadas *Fuente: LanammeUCR,2020.*

En la Figura 35, Figura 36, Figura 37, Figura 38 y Figura 39, se muestra la ubicación geográfica y la condición estructural de las secciones evaluadas en las rampas del proyecto según los indicadores RoC, BLI, MLI, LLI y  $d_0$ .
